# 四川省乐山市市长滩河益德电站 环境影响报告书

(公示本)

建设单位：乐山市益得投资有限公司  
环评单位：四川鑫锦程工程咨询有限公司  
2021 年 6 月

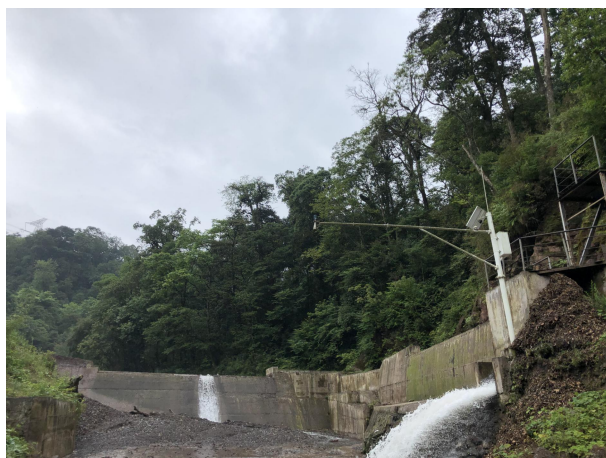
长滩河取水口及下泄流量监控装置

根据峨边彝族自治县水务局《关于加强水电站下泄生态流量管理暨落实在线监控设施运行维护做好接入省平台工作的通知》（峨水发（2020）10 号）相关要求，电站在取水口安装摄像头，监控下泄生态流量永久性设施，监控、监测数据应接入峨边县。

安排专人负责监控情况，一旦生态流量下泄不满足要求时，优先考虑生态下泄量，改变发电量，以保证生态流量下泄量能够得到保障。

| 类别 | | 项目 | | 原环评要求的环境保护措施 | 已实施情况 | 存在的问题 |
|---|---|---|---|---|---|---|
| 生态环境保护措施 | 生态环境 | 生态破坏 | 设置生态下泄流量，保证下泄坝址处多年平均流量 1.96m³/s 的 10%，即 0.2m³/s。 | 根据“一站一策”整改方案，电站下泄生态基流 0.2m³/s，采用顶端开槽的方式（在底格栏栅坝顶开槽，长滩河取水口开槽宽度 0.80m，高度 0.13m、1#沟开槽宽度 1.0m，高度 0.18m），在溢流口进口布置有一处水位观测尺，水位观测尺醒目，有利于观测，采用太阳能电池板摄像头，采用在线实时传输图像至峨边县下泄生态流量监测平台；进行鱼类增殖放流措施 | 本项目涉及生态红线（待正式生态保护红线出台后再进行比对），待正式的生态保护红线出台后再进行比对，若该取水口位于生态保护红线范围内，则按照要求应下泄不低于 15%的生态流量 | |

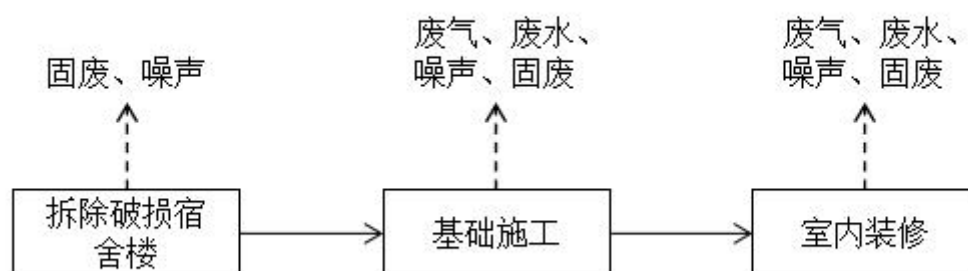
图 3.1-1 电站水毁恢复阶段工艺流程及产污环节

电站于 2014 年 10 月开工建设，2016 年 12 月建成投产并网发电，由于 2020 年洪涝灾害，益德水电站宿舍楼目前正在恢复建设，电站正常发电。其主要施工工艺及产污环节如下：

本项目不新增用地，因此施工期主要是宿舍楼的拆除及重建，将对环境周围环境产生一定的影响，其主要环境问题是施工过程产生的噪声、废气、固废及废水。

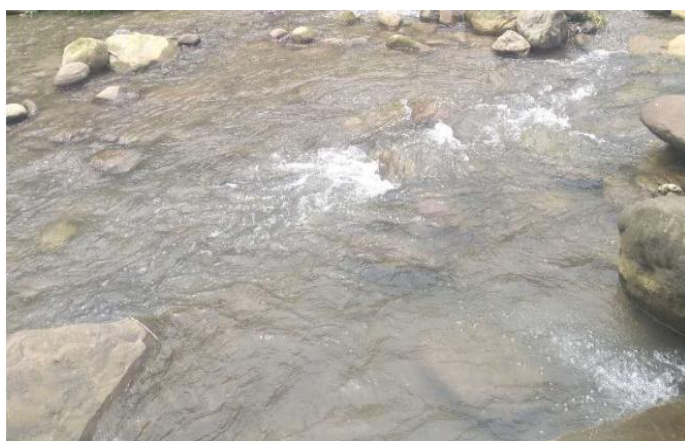
索饵场生境图

**索饵场：**分布在长滩河的鱼类以底栖生物食性为主，河水流量小，饵料生物缺乏，无规模漫滩发育，鱼类索饵场呈小规模分散零星分布和季节性分布。如石爬鮡本身就在激流的石块下面或上面摄食，有抵御激流的身体结构，因此摄食区域广泛，没有固定的区域。几种鳅科鱼类由于体型小，可以几尾、几十尾在一块露出水面的大石头形成的局部小水凼中生活，环境要求不高。上述鱼类的索饵场在工程影响河段零星分布，大型的鱼类索饵场主要分布在电站厂房下游河段。

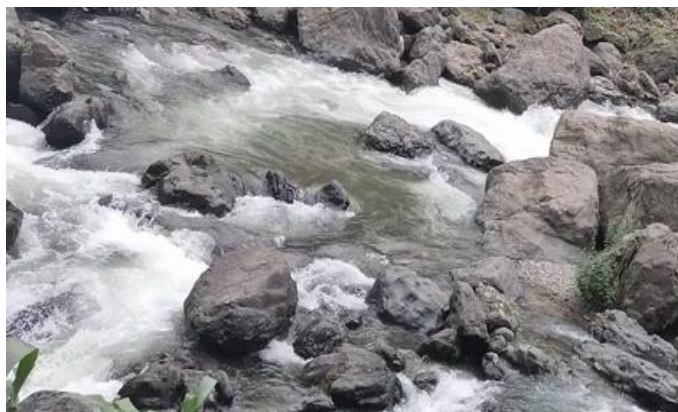
产卵场生境图

**产卵场：**山地江河鱼类的产卵场，因产卵鱼群小，产卵场地分散。长滩河水温不高，饵料生物贫乏，常常因不同时段水量的大小，导致河床形态、淤积程度、水流态势等变化，使鱼类的产卵场分布和产卵群体处于变动之中，是很不稳定的。鱼类产卵场主要为流水石滩和洞穴产卵场，目前在工程影响河段有零星分布，无集中规模产卵场，其产卵规模极为有限。较大型的鱼类产卵场主要集中分布长滩河干流水位较深的河段。

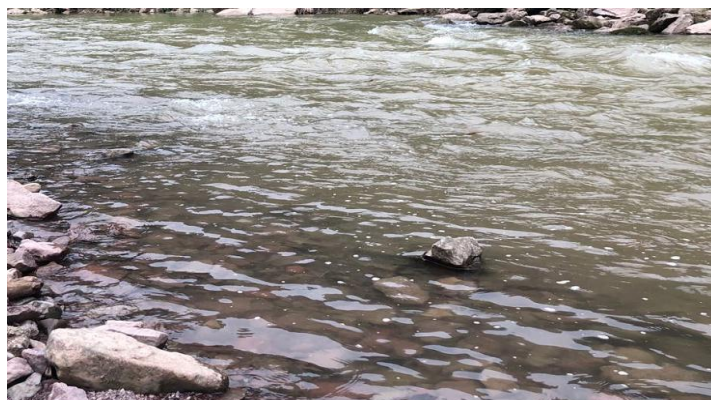
### 越冬场生境图

**越冬场：**冬季即将来临时，鱼类常集中成群地从索饵场转移到水温地形对自己有利、适宜的区域过冬，这类区域称之为越冬场。据本次调查发现，在益德水电站尾水处，其水流量相对较大，因此，故调查区的齐口裂腹鱼、重口裂腹鱼等裂腹鱼类将会下行至益德水电站厂房下游处进行越冬，而鳅科鱼类适应能力强，在调查河段的砾石间或乱石间的洞、缝隙中均可进行越冬活动。

益德水电站运营后，河流中的槽、坑凼、回水或微流水或流水、水下岩洞、泉眼、地下河道及巨砾石、砾石间的洞缝隙，都有不同鱼类的越冬场，并常随当年汛期的砾石堆积、河道改变、泥沙的淤积不同而有所改变。益德水电站的运行使得减水河段水量显著减少，河道变窄，不易形成深水潭，这使得鱼类的越冬场生境缩减。
