峨边彝族自治县母举沟水电站

# 环境影响报告书

(送审本)

环评单位：四川鑫锦程工程咨询有限公司

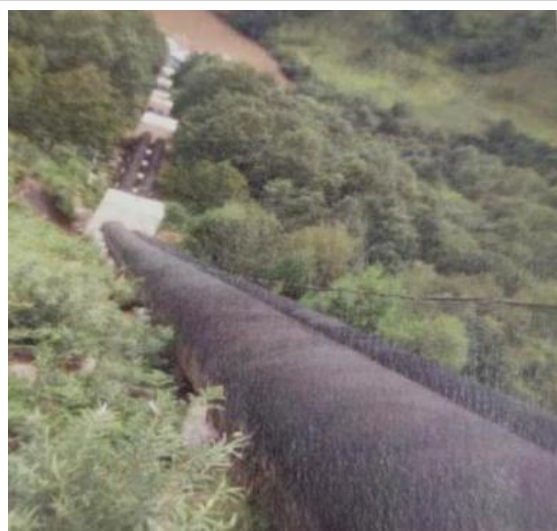
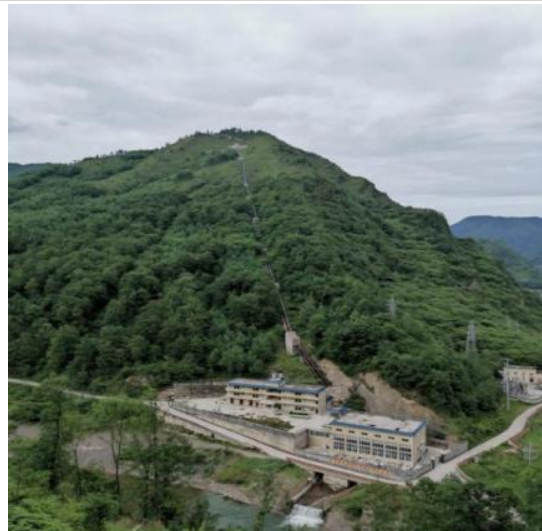
项目引水工程

压力管道为明管形式，钢管结构，斜向进水，与主厂房呈卜形布置，采用一管双机联合供水。主管长 608m，1#支管长 12m，2#支管长 10m。主管直径 1.2m，支管直径 0.8m，主管流速  $3.72\text{m/s}$ ，管壁厚 10-18mm。压力管道设镇墩 9 个，支

墩 60 个，镇墩置于基岩上，随地形起伏，主管分为 9 段，管道设伸缩节 9 个，管槽宽 2.5m，采用浆砌块石衬砌。

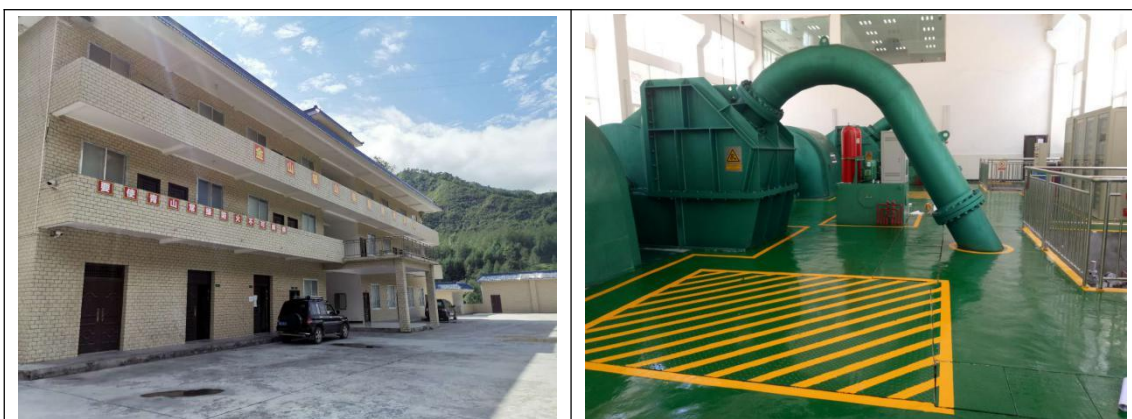
项目厂区枢纽现状

(2) 副厂房紧邻主厂房下游侧，面积为 14.8×12.9m，地面高程与主厂房操作层高程相同，为 1704.80m，副厂房内布置中控室、高压室、通信室、微机室。

(3) 升压站紧靠副厂房下游侧，地面高程与发电机相同，为 1704.80m。升压站面积 10×10m。升压站内布置有一台 SF9-12500/35 主变压器，出线 1 回。

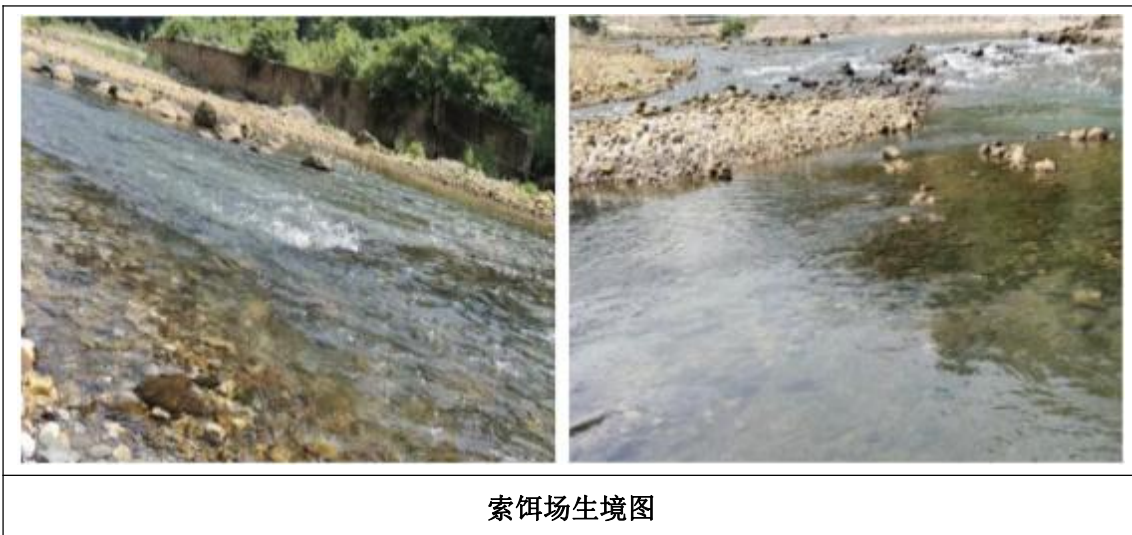
**索饵场：**不同种类的鱼类由于食性的不同，因而对索饵场的环境要求差异较大。工程影响水域内分布的裂腹鱼类具有口裂较宽，下颌前缘多具有锋利的角质，主要用于刮取生长于石上的着生藻类和水生昆虫等。高原鳅属的贝氏高原鳅等鱼类，以动物性食料为主食，其口能自由伸缩，在砾石下摄食，食物中几乎 90% 是水生昆虫和昆虫幼体，也吞食小型鱼类、小虾及极少量的着生藻类。根据水生生物专题报告，工程河段有一处水流平缓、具有较多湾沱，适合鱼类索饵觅食。

母举沟水电站建成后，减水河段原有部分河床水面缩减，水生藻类和低级动物等鱼类饵料滋生缓慢、数量减少，尤其是动物性饵料将生长更慢，数量更少，因此鱼类将丧失部分水体环境，导致索饵场小型化。

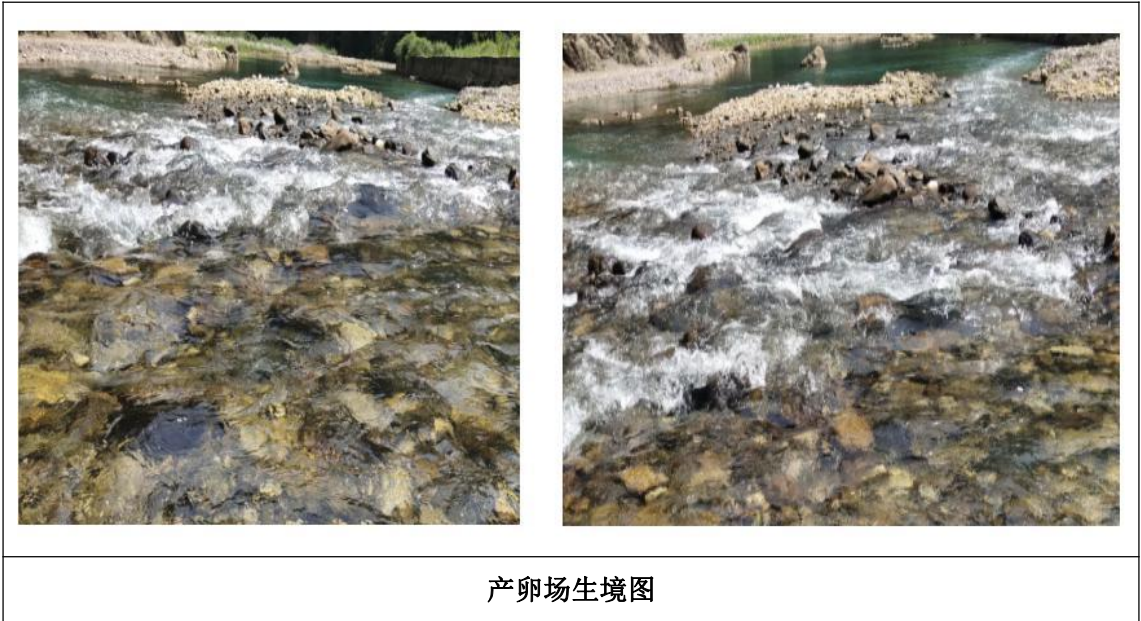
对于山地鱼类如鳅科类等，对产卵场生态要求不高。在厂房上游约 100m 河段为一典型的产卵场，该处底质以卵石居多，流速较快，多浅滩。

母举沟水电站运营后，水文情势的变化导致饵料生物变化无常，水温、流量、流速、水位、含沙量的变化对鱼类产卵有不利影响。电站运行期间，减水河段水量减少，使得原有产卵场生境缩减；同时电站取水坝的设置也阻碍了上游鱼类到下游进行产卵繁殖。

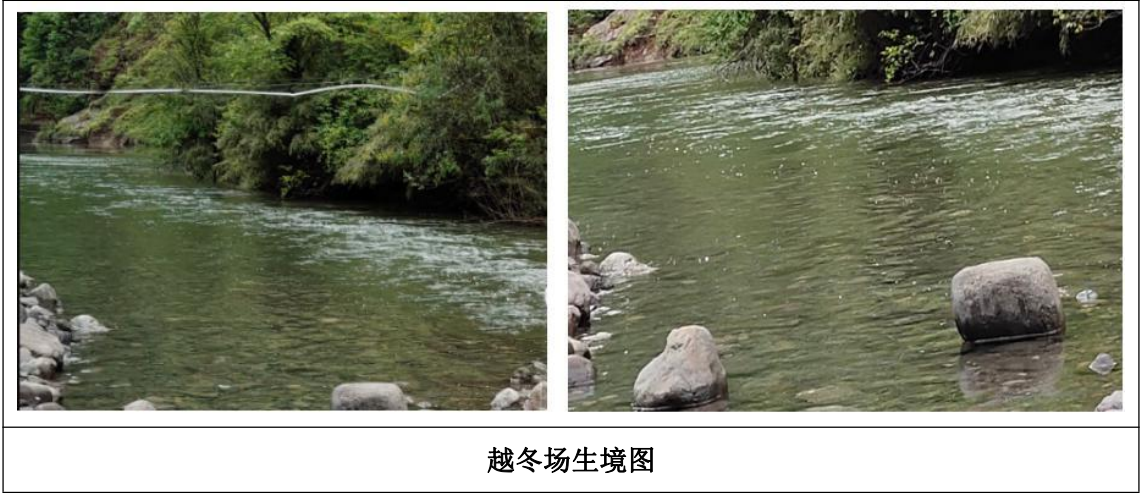
并常随当年汛期的 砾石堆积、河道改变、泥沙的淤积不同而有所改变。此次调查在厂房下游与母举 沟汇合处有一深潭适合鱼类越冬。

母举河流域电站运营后，河流中的槽、坑凼、回水或微流水或流水、水下岩洞、泉眼、地下河道及巨砾石、砾石间的洞缝隙，都有不同鱼 类的越冬场，并常随当年汛期的砾石堆积、河道改变、泥沙的淤积不同而有所改变。电站的运行使得减水河段水量显著减少，河道变窄，不易形成深水潭，这使得鱼类的越冬场生境缩减。

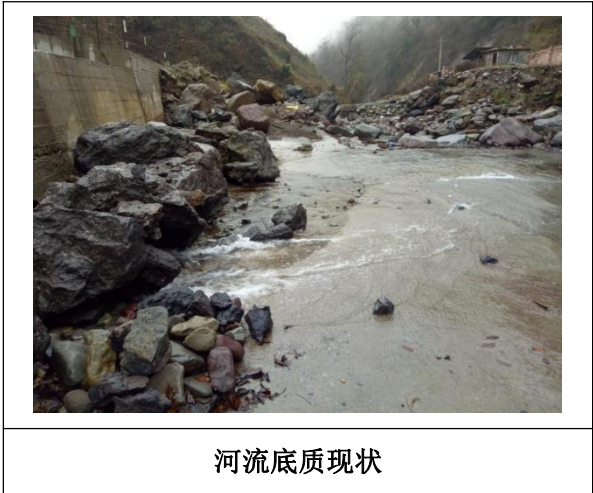
调查河流属于典型山溪性河流，河段多为岩石、沙，多滩水温偏低。河流底质为岩石+沙石+泥沙。
